BILDDOKUMENTATION
INSTANDSTELLUNG „HAUS LAUGASSE 19“ IN STEINEN

03. Juni 2024

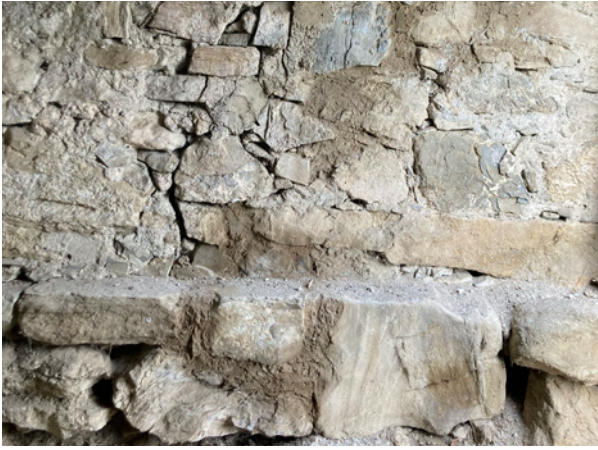
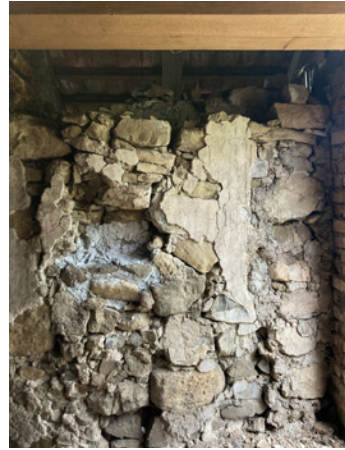
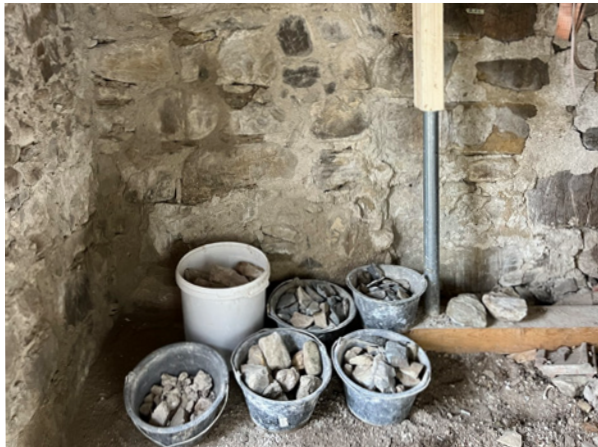
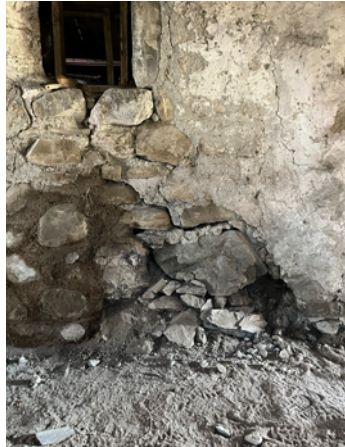
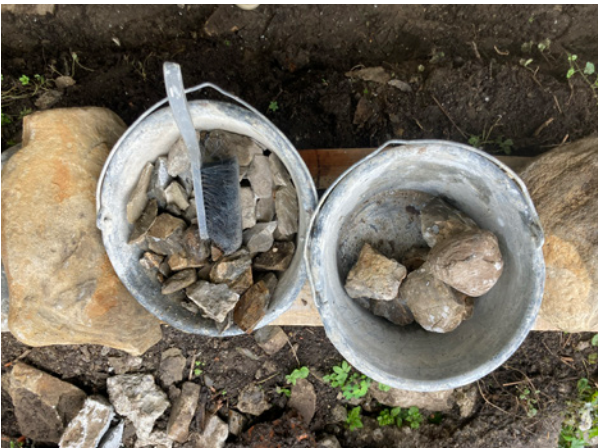
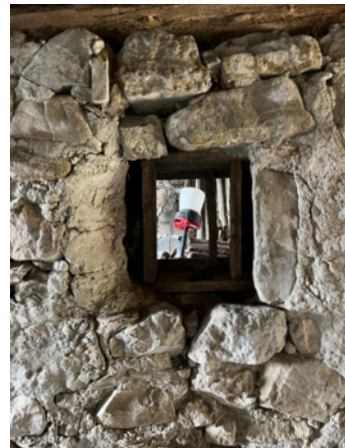
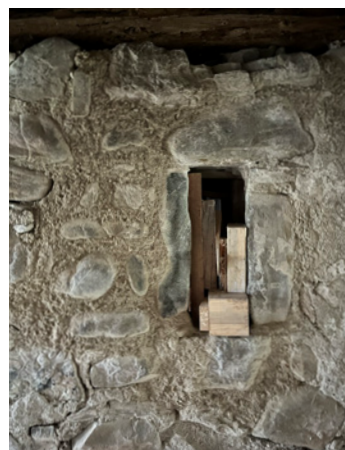
6.1 SOCKELMAUER BEIM ANBAU WEST - R 0.4

Das Sockelmauerwerk ist aus Bruch- und Lesesteinen gefügt, weitestgehend verputzt und teilweise mehrfach gekalkt. Es lassen sich mehrere Bauphasen ablesen.

Die eingestürzte Bruchsteinmauer zwischen dem Anbau Nord und West wurde abgebaut und mit den vorhandenen Steinen wieder hergestellt. Bei der Grundmauer der Südwestfassade konnten die instabilen Bereiche gesichert, die wenigen ausgebrochenen Stellen ergänzt, die Risse mit Mörtel ausgekittet und die Gesamtmauer trocken gereinigt werden. Getünchte Kalkputzfragmente – vor allem bei den beiden Fenstern wurden gesichert und ergänzt. Dabei konnte die kleine Fensteröffnung wieder ausgebildet werden.

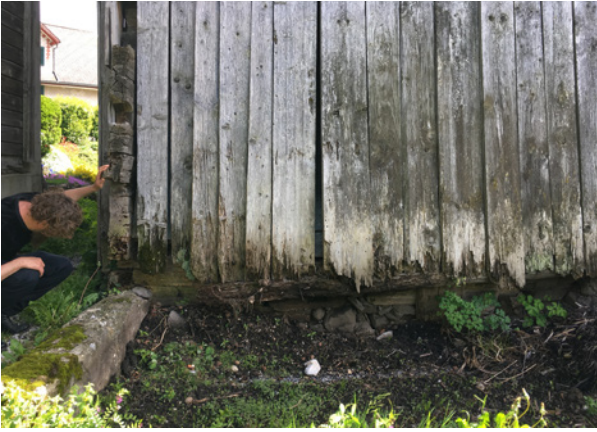
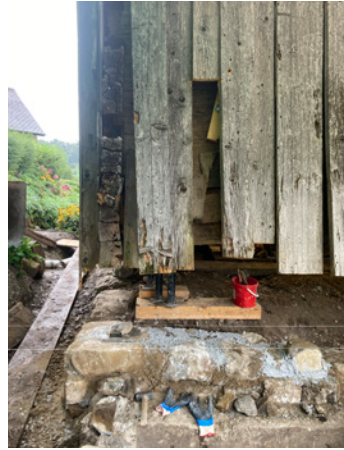
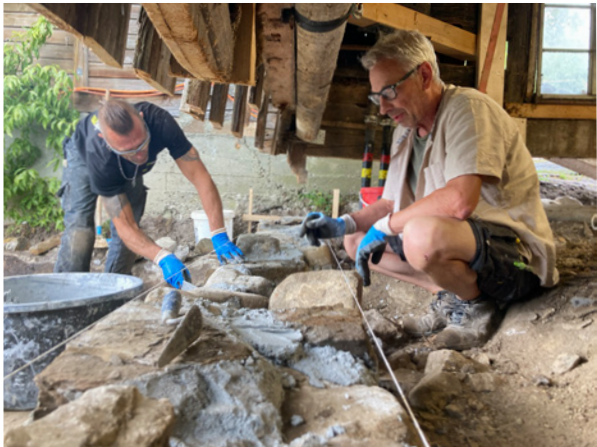
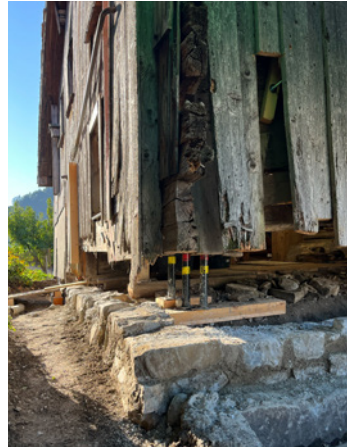
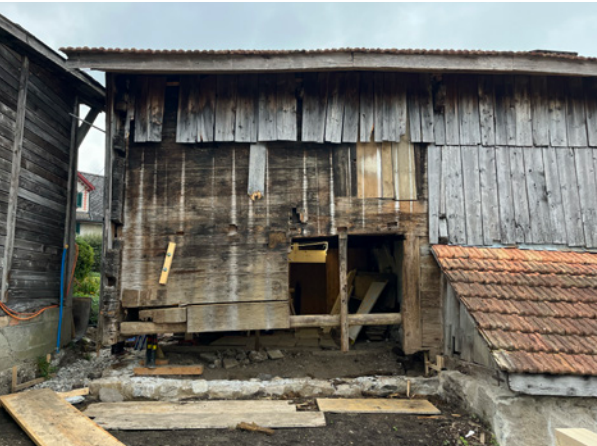
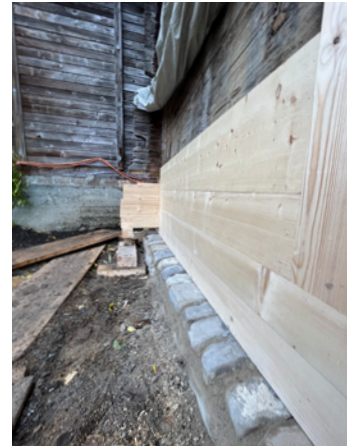
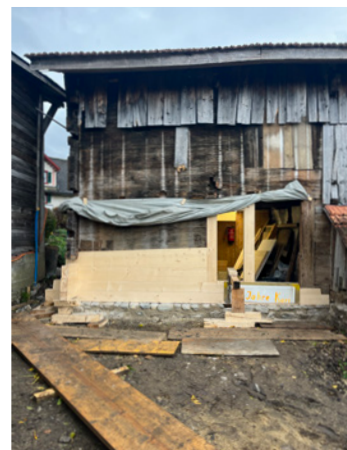
6.2 SOCKEL NORD BEI DER KÜCHE - R1.4

Bei der Ecke im Norden war der Sockel ausgebrochen. Der Holzbau hat sich dadurch stark verformt und gesenkt. In enger Zusammenarbeit mit dem Holzbauer wurde durch den Baumeister ein neuer, über das Terrain geführter Sockel mit Bruchsteinen und Kalkmörtel ausgebildet. Dieser wurde entlang der Nordfassade bis zur Eingangstür fortgeführt. Der neu erstellte Sockel dient als trockenes Auflager für den Schwellbalken. Davor liegend wurde neu eine Drainage erstellt. Das anfallende Hangwasser wird westlich ins Leitungssystem abgeleitet.

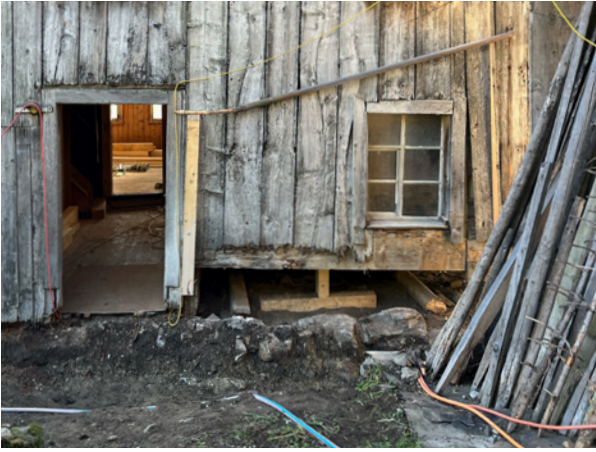
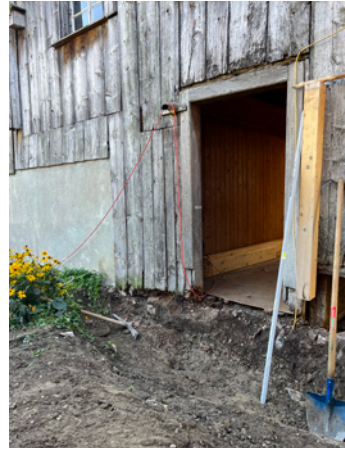
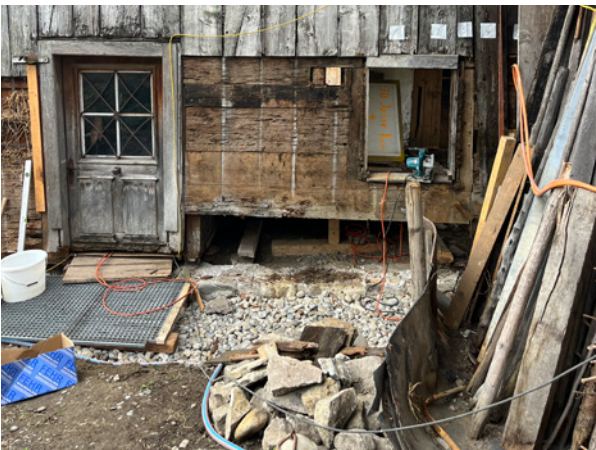
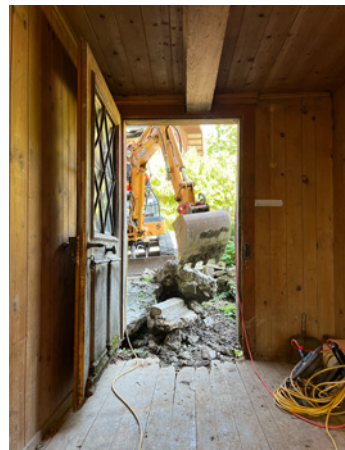
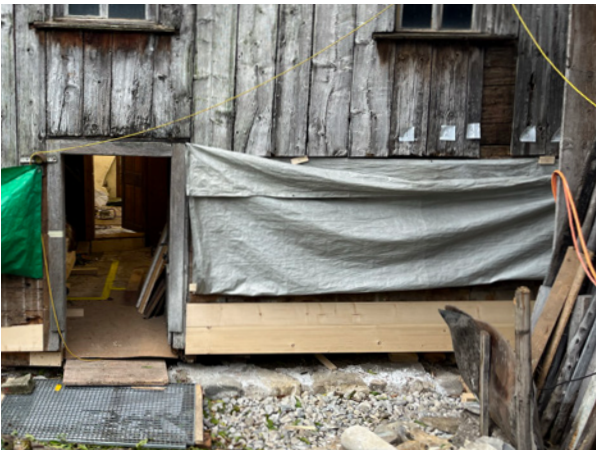
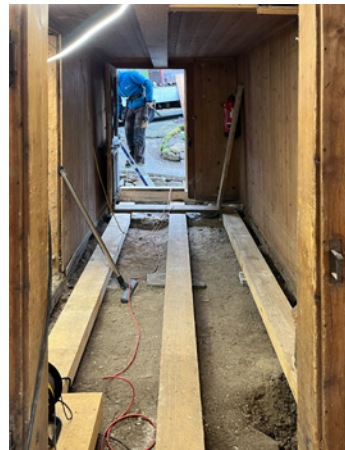
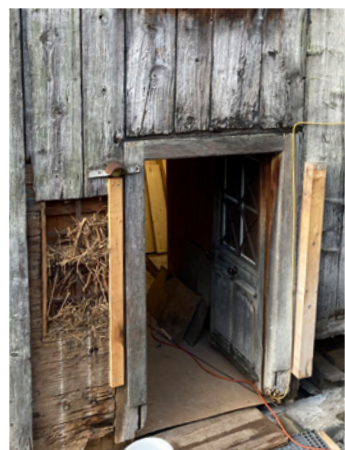
6.3 EINGANG - R 1.1

Bei Starkregen konnte über die Türschwelle Wasser ins Haus eindringen. Die bestehende Betonschwelle wurde rückgebaut und beidseitig der Schwelle das Erdreich abgegraben. Im Aussenbereich wurde die erwähnte Drainage eingebaut und der Bruchsteinsockel als Auflage für die neue Türschwelle in Holz ausgebildet. Ein Trittbrett in Eiche bildet den neuen Abschluss. Innenseitig wurde auf das abgegrabene Erdreich eine Hinterlüftungsebene eingeführt, die durch wiederverwendete Bodenbretter (aus der Küche) abgeschlossen wurde.

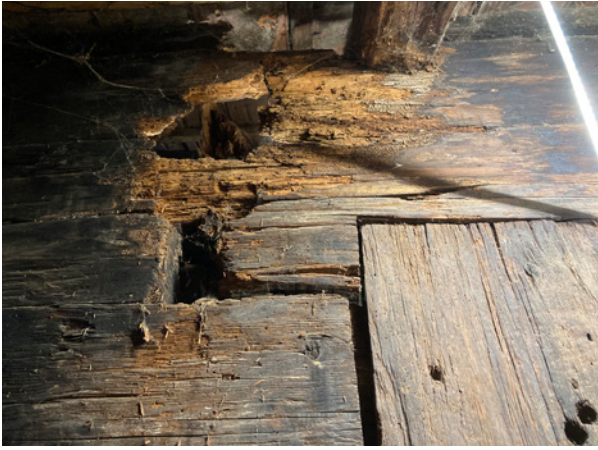
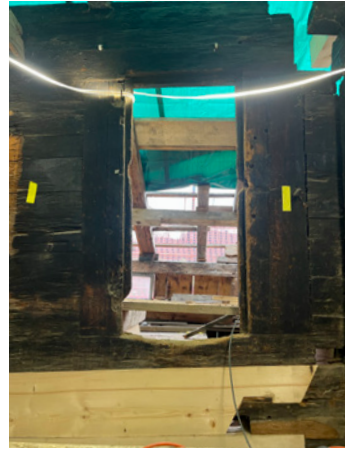
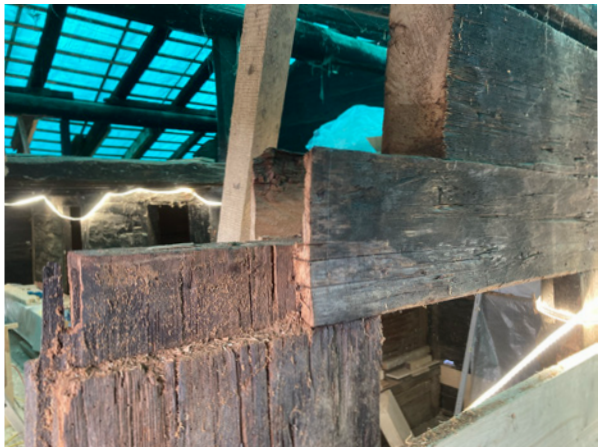
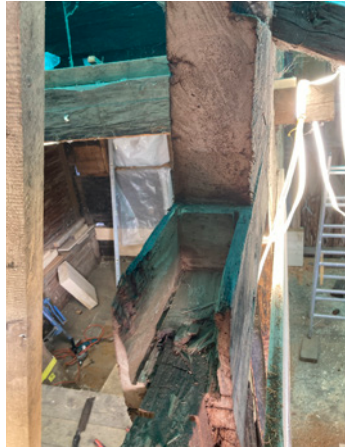
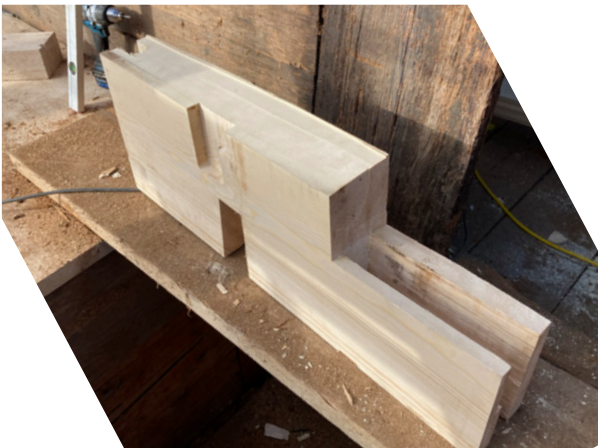
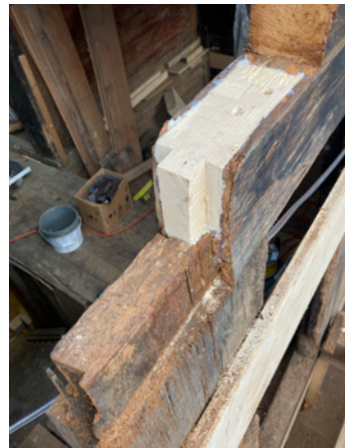
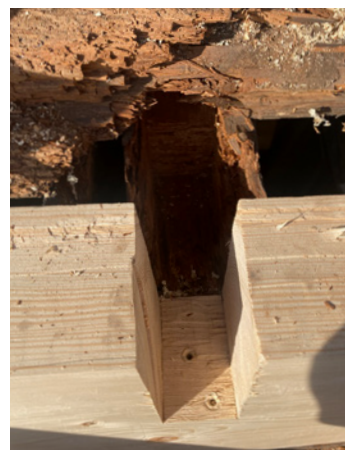
6.6 ECKVERBINDUNG OST - R 2.1

Im Verbindungsbereich von der Mittelwand zur Laubenwand im Westen wurde das Konstruktionsholz durch das Eindringen von Wasser stark beschädigt. Die Laubenwand über der westlichen Laubentüre wurde instand gestellt, die Mittelwand mit der Ausbildung eines Vorstosses verkämmt und der Dachrafen mit einer Überblattung ergänzt und mit Holzzapfen verbunden.
