BILDDOKUMENTATION
INSTANDSTELLUNG „HAUS LAUGASSE 19“ IN STEINEN

03. Juni 2024

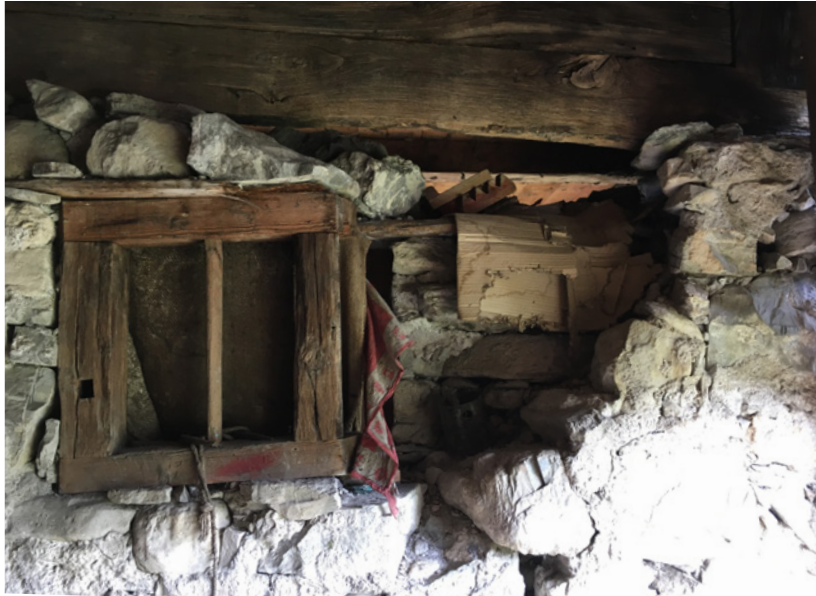
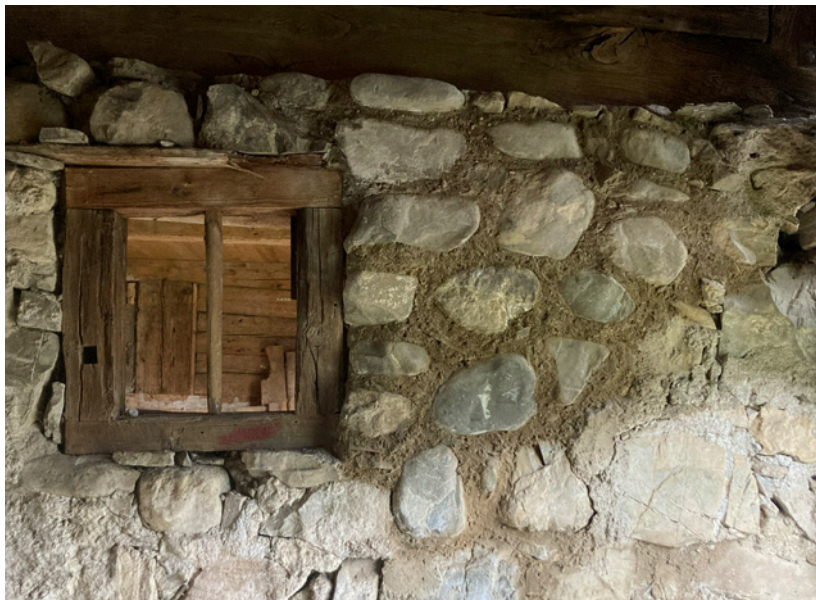
Das Sockelmauerwerk ist aus Bruch- und Lesesteinen gefügt, weitestgehend verputzt und teilweise mehrfach gekalkt. Es lassen sich mehrere Bauphasen ablesen.

Die eingestürzte Bruchsteinmauer zwischen dem Anbau Nord und West wurde abgebaut und mit den vorhandenen Steinen wieder hergestellt. Bei der Grundmauer der Südwestfassade konnten die instabilen Bereiche gesichert, die wenigen ausgebrochenen Stellen ergänzt, die Risse mit Mörtel ausgekittet und die Gesamtmauer trocken gereinigt werden. Getünchte Kalkputzfragmente – vor allem bei den beiden Fenstern wurden gesichert und ergänzt. Dabei konnte die kleine Fensteröffnung wieder ausgebildet werden.

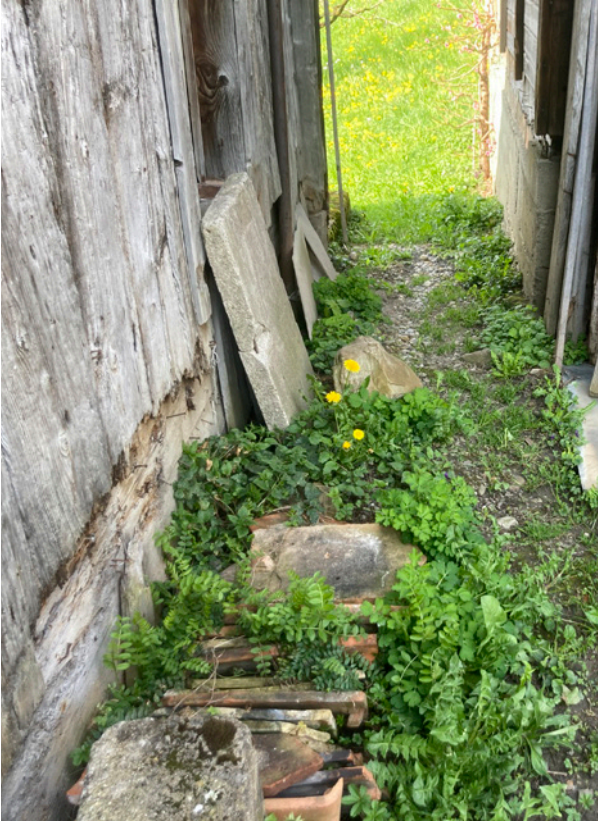
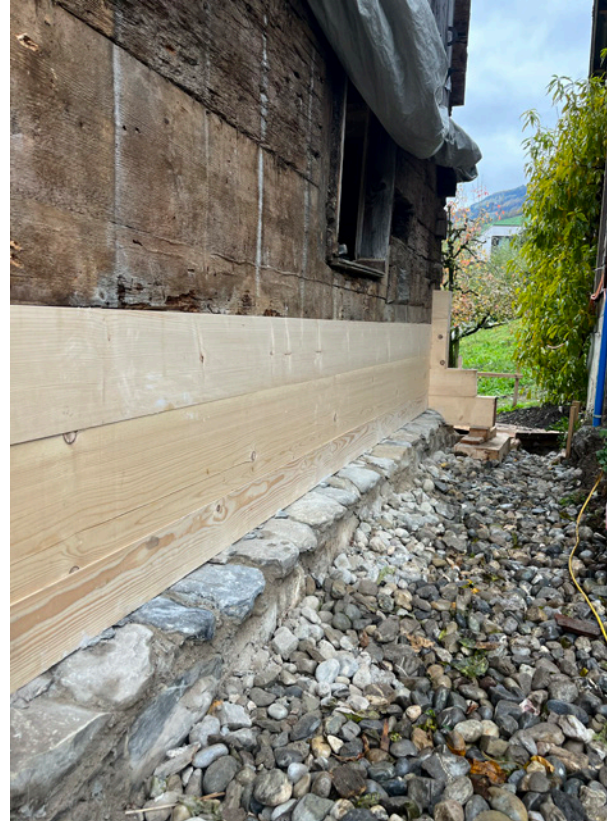
6.2 SOCKEL NORD BEI DER KÜCHE - R1.4

Bei der Ecke im Norden war der Sockel ausgebrochen. Der Holzbau hat sich dadurch stark verformt und gesenkt. In enger Zusammenarbeit mit dem Holzbauer wurde durch den Baumeister ein neuer, über das Terrain geführter Sockel mit Bruchsteinen und Kalkmörtel ausgebildet. Dieser wurde entlang der Nordfassade bis zur Eingangstür fortgeführt. Der neu erstellte Sockel dient als trockenes Auflager für den Schwellbalken. Davor liegend wurde neu eine Drainage erstellt. Das anfallende Hangwasser wird westlich ins Leitungssystem abgeleitet.

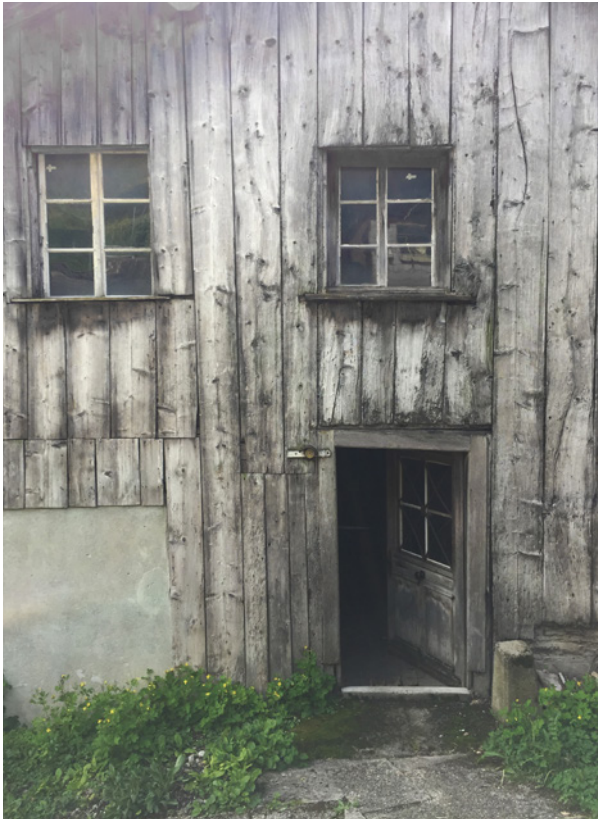
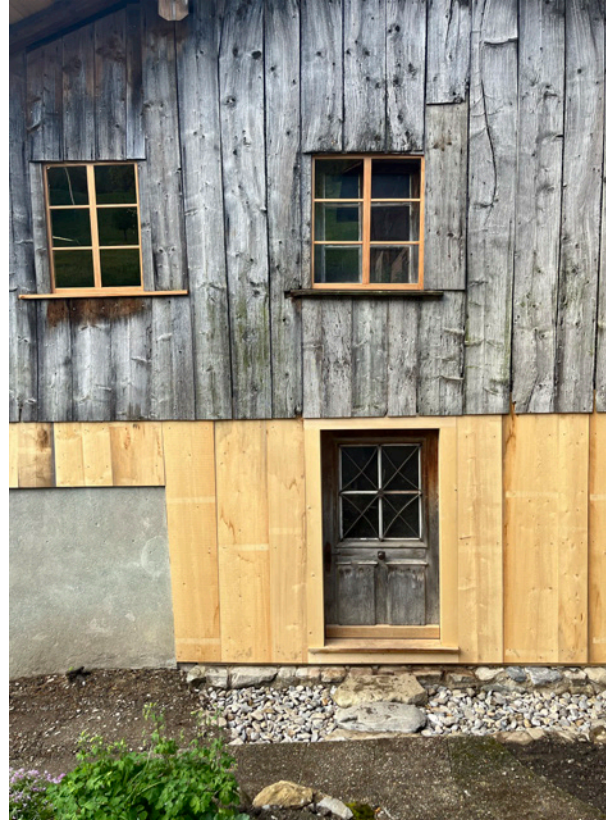
6.3 EINGANG - R 1.1

Bei Starkregen konnte über die Türschwelle Wasser ins Haus eindringen. Die bestehende Betonschwelle wurde rückgebaut und beidseitig der Schwelle das Erdreich abgegraben. Im Aussenbereich wurde die erwähnte Drainage eingebaut und der Bruchsteinsockel als Auflage für die neue Türschwelle in Holz ausgebildet. Ein Trittbrett in Eiche bildet den neuen Abschluss. Innenseitig wurde auf das abgegrabene Erdreich eine Hinterlüftungsebene eingeführt, die durch wiederverwendete Bodenbretter (aus der Küche) abgeschlossen wurde.

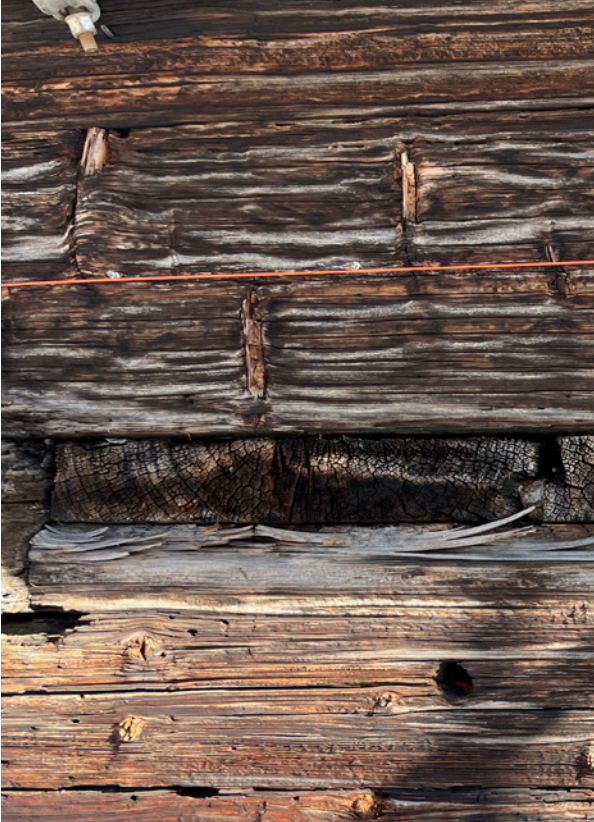
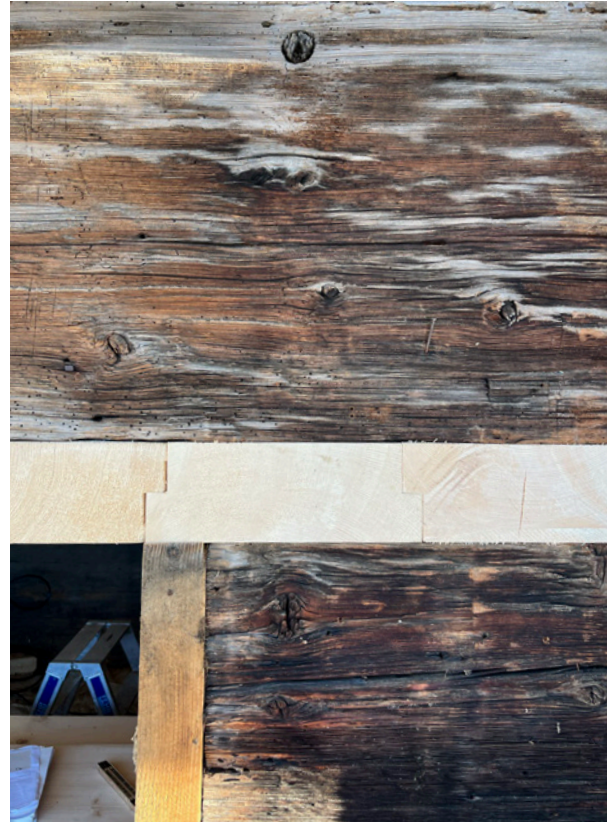
Das Gebäude ist als Holzkonstruktion in der Blockbauweise mit dicht gefügten Flecklingen errichtet. Die Flecklinge sind zwischen 10-12cm breit, meist 7 bis 11m lang und aus einem Stück. Das Holz wurde aus dem Markstück der Fichte oder Tanne gewonnen und sorgfältig mit dem Breitbeil zugerichtet. An den Ecken des Hauptbaus treten sichtbare Gwättiköpfe (Vorstoss ca 15-25cm) auf. Als Einzelvorstösse treten die Binnenwände an der Fassade auf; pro Binnenwand zwei bis drei Stück.

Diese Einzelvorstösse wurden infolge der Abwitterung neu erstellt und kraftbündig mit den Binnenwänden verbunden. Im Projektverlauf hat sich das Team bei den Gwättiecken dafür entschieden, innenseitig eine Hilfskonstruktion in Form eines in der Innenecke platzierten Holzpfostens zu erstellen und die Aussenflecklingen mechanisch an diese Hilfskonstruktion zurückzubinden. Aussenseitig wurde die Gwättiecke mit einer Verkleidung aus Tannenholz geschützt. Dadurch konnte ein grösstmögliches Mass an originaler Substanz bewahrt werden.

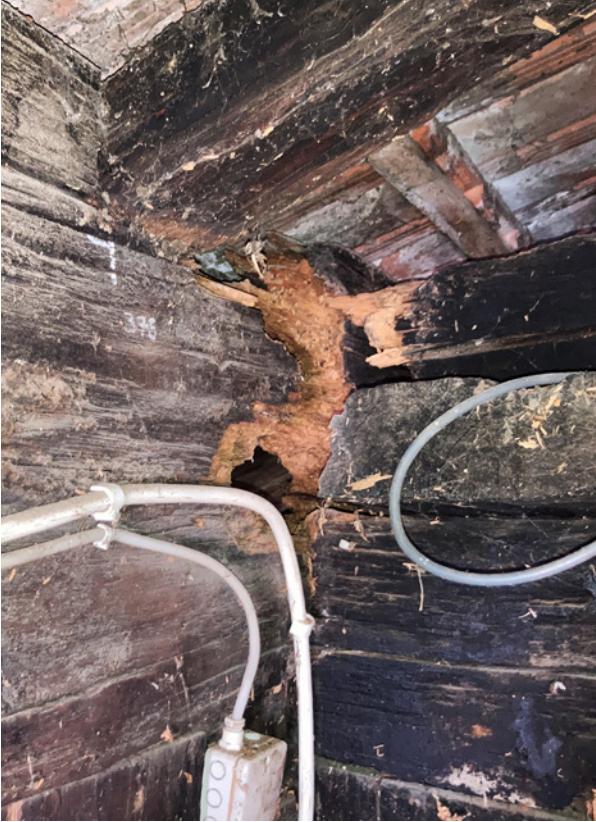
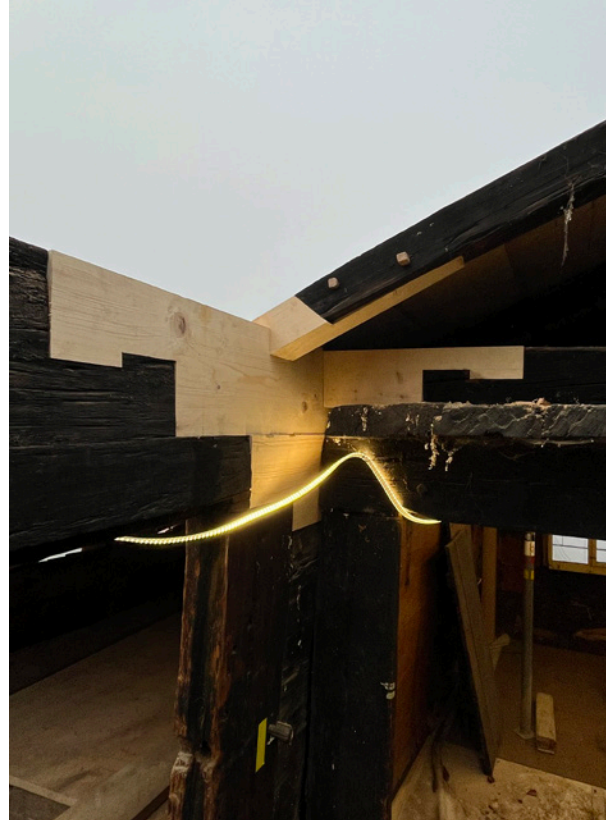
6.5 ECKVERBINDUNG NORDOST - R 2.6

Durch verschiedene bauliche eingriffe wie dem Einbau einer Schnapsbrennerei im Sockelgeschoss oder der Durchtrennung der ehemaligen Aussenwand zur Laube war die Eckausbildung im Nordosten instabil. Der Durchgang wurde wieder verschlossen und die Eckverkämmung hergestellt.

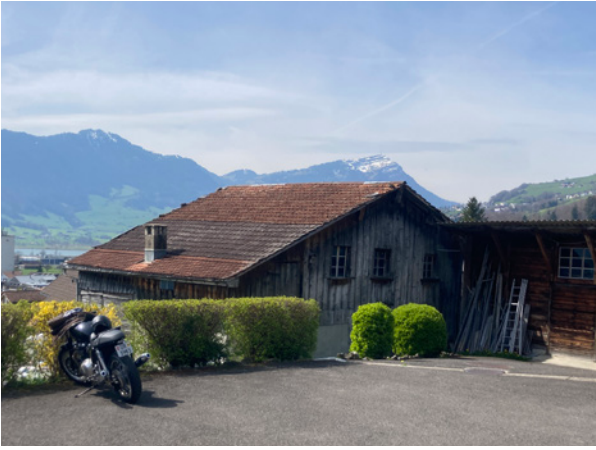
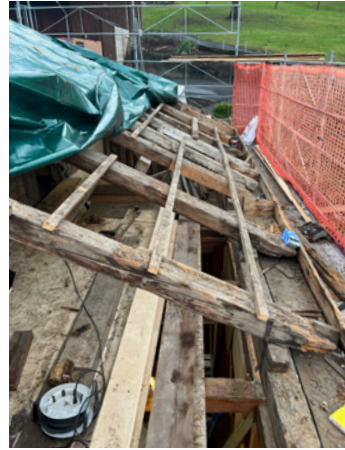
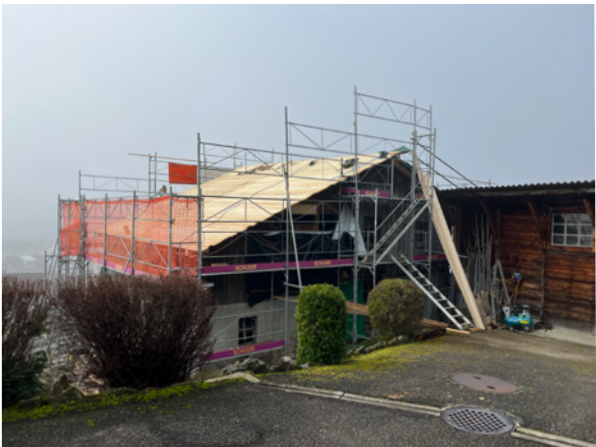
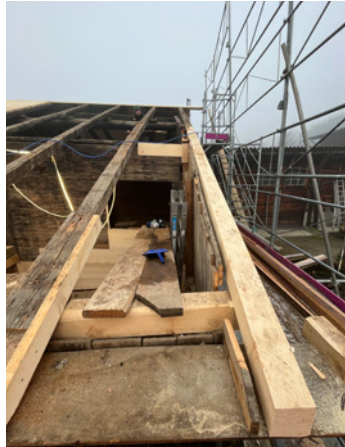
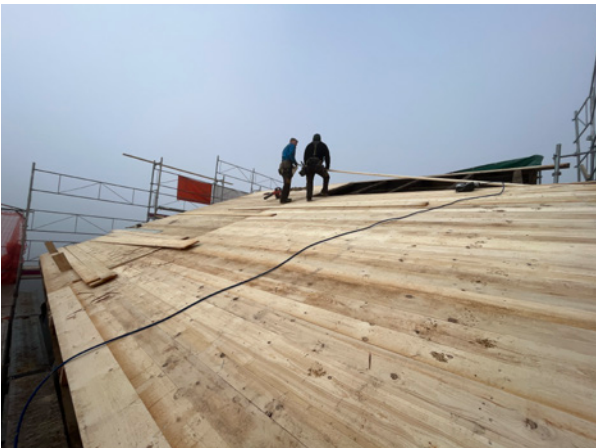
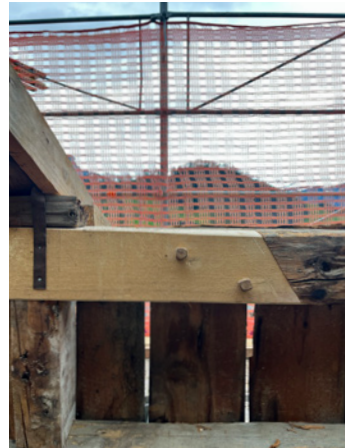
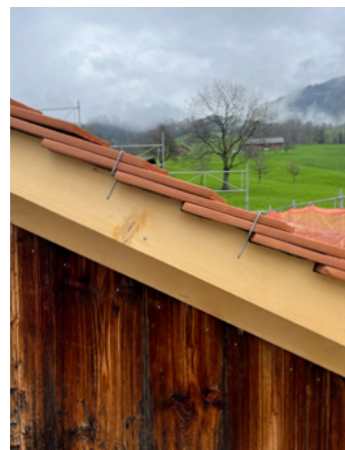
6.7 DACH

Die Dächer von Hauptbau und Anbauten waren mit unterschiedlichen Ziegeln belegt. Bei den Anbauten wurden die bestehenden Ziegel wiederverwendet. Beim Hauptbau wurden die unterschiedlichen Ziegelarten ersetzt und das Dach mit neuen Biberschwanzziegeln – doppelartig verlegt – eingedeckt. Beim Hauptdach handelt es sich um ein schwach geneigtes Pfetten-Rafen-Dach mit einer Neigung zwischen 18-22 Grad; einem Tätschdach. Die Flugrafen wurden grossteils ersetzt, die Rafen erhalten und wo notwendig mit neuem Tannenholz überblattet, mit Holzdübel befestigt und erweitert. Neu wurde das Haus mit einem Unterdach aus Holzschalung und Folie versehen. Die Spenglerarbeiten wurden ebenso mit verzinktem Blech neu erstellt.

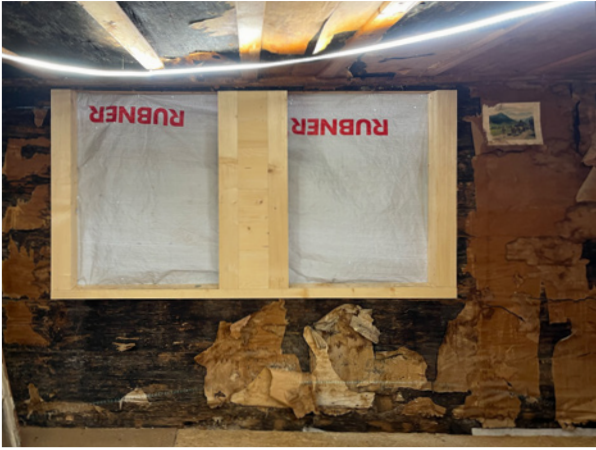
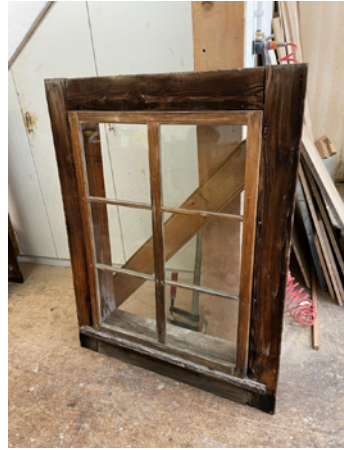
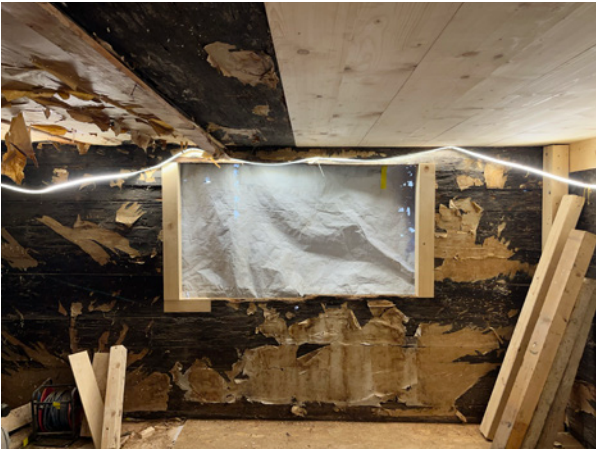
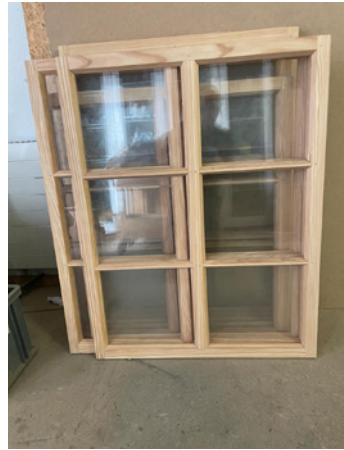
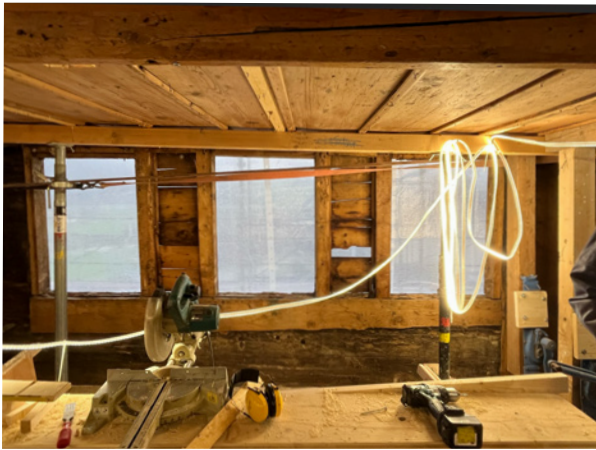
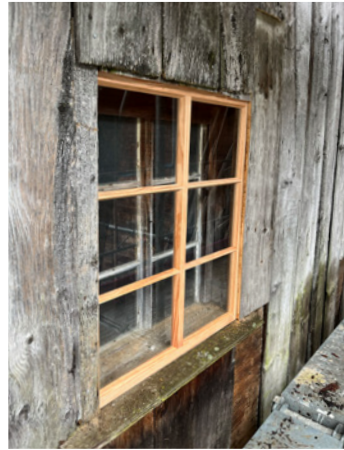
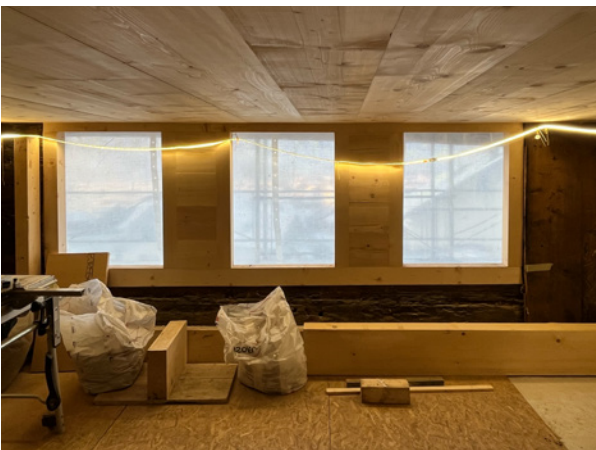
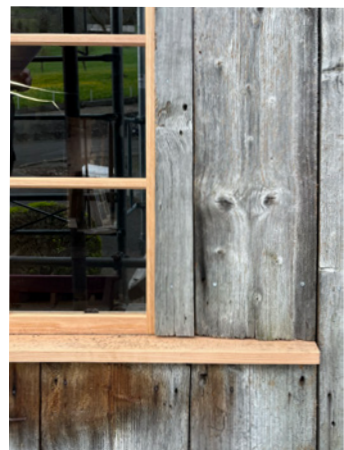
Instandstellung

Bauzeitlich waren die Öffnungen mit sogenannten Luken – ein Fleckling hoch, ca 40cm lang – ausgebildet, die mit einem Brett verschlossen werden konnten. Diese historische Öffnungsart wurde beim Haus in der Laugasse 19 nicht mehr vorgefunden. Stattdessen sind an den Stellen grössere Fensteröffnungen diverser Epochen erstellt und mit Sommer- und Winterfenstern versehen worden. Sämtliche Vorfenster wurden im Hinblick auf den Witterungsschutz instand gestellt. Fehlende Vorfenster wurden in derselben Bauart mit Einfachgläsern und Lärchenrahmen mit Holzdübelverbindung ergänzt. Beim Rohbau wurden die Fensterpfosten instand gestellt und fehlende ergänzt.
